DECRETO N.º 026/2025 = 17.03.25

Declara **situação de emergência** na área da estrada vicinal afetada pela quebra da estrutura de cabeça da ponte **"Macaúbas"**, neste Município, conforme legislação aplicada ao tema.

LAUDO TÉCNICO DE IMÓVEL SOBRE OS DANOS ESTRUTURAIS DA PONTE DENOMINADA "PONTE NOVA" NA ZONA RURAL DO MUNICÍPIO DE CABO VERDE - MG

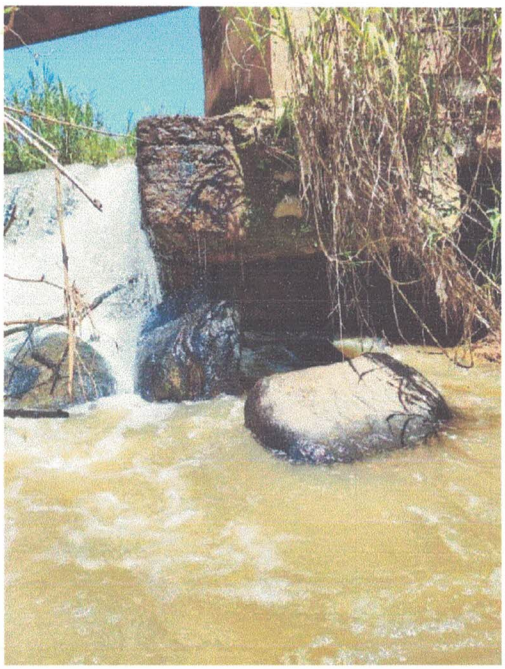
Figura 1.1

O local do exame corresponde à região mais severamente afetada pelo colapso é a base da estrutura, conforme indicação apresentada nas Figuras 1.1 á 1.6. Verificou-se a ausência de fundação sob o bloco da estrutura.

Tendo em vista as condições expostas anteriormente recomenda-se a restrição total da via.
De acordo com a visita técnica, foram constatadas situações que demandam providências pela Prefeitura de Cabo Verde, no sentido de fazer os efetivos reparos para que acidentes sejam evitados colocando em risco a integridade e a vida das pessoas.
Há a necessidade de maneira urgente do Reforço da obra existente adequando a mesma para passagens de carga.
Conclui-se, portanto, pelo encaminhamento do presente relatório ao setor administrativo e de gabinete, para que sejam tomadas as devidas providências.

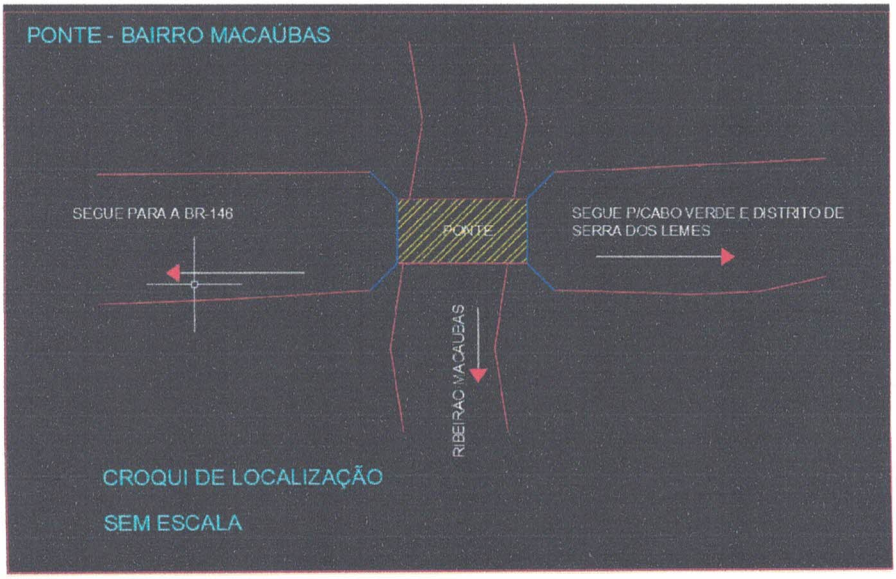
O setor atingido foi a infraestrutura no sentido de quem vai de Cabo Verde a Botelhos.
